JATJET JOURNAL

東京文化会館 (25) 改修工事

東京文化会館の改修

株式会社前川建築設計事務所 田中茂／江川徹／濱興治／原田忠弘

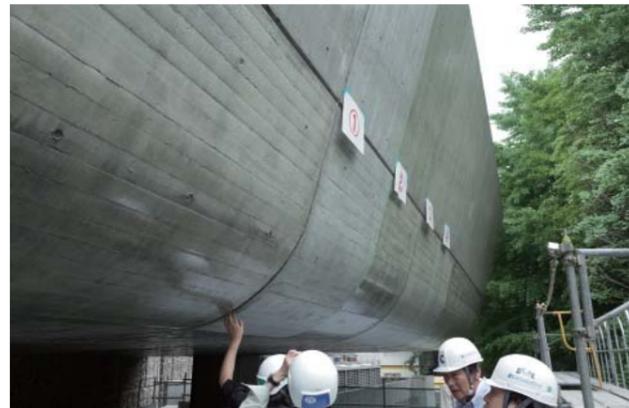
外壁西側での試験施工

当初今回設計が始まった時点の調査では、既存のウレタン塗膜が半分以上残っているため、軽微な補修を行うのみとしていたが、設計を進めていくにつれ、改修後10年経過した段階で半分まで塗膜が劣化しているということは、あと10年程度で躯体が裸になってしまう。10年後に全面足場の外壁改修を行うことを予定することができないとの意見が出て、設計では既存塗膜にシリコンを上塗りする方法を採用した。工事が進めていく中で、大庇の中性化が思ったより進んでおり、最終的にはアルカリ付与を行うために既存塗膜を除去し、光沢が少ないフッ素樹脂塗装で仕上げることが決断した。

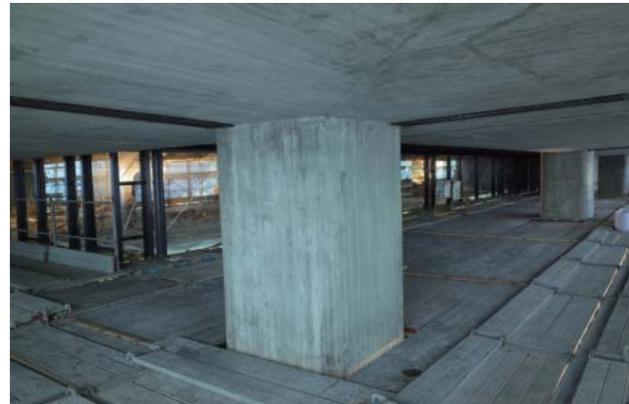
既存塗膜除去施工状況

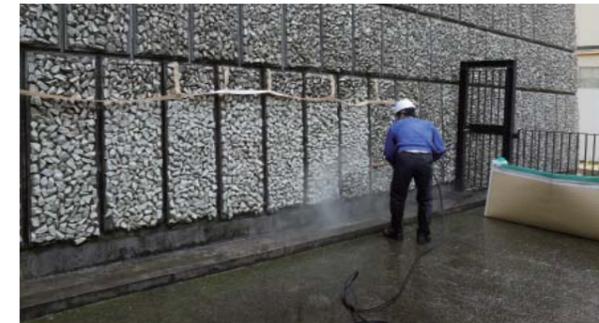
試験施工 (高圧洗浄)

文化会館の外壁仕上で前記のコンクリート打ち放しの大庇と双壁をなすのが、大ホールフライ部分を主に覆う大理石打込み PC 版である。PC 版に打ち込んである大理石が経年劣化で地面の植栽部分に落ちているのが見られるため、落下する危険性があると考えられていた。高圧洗浄 (100Mpa 程度) で汚れを洗い流すと同時に劣化した部位を圧力で落とすこととした。設計では、透明の被覆型落下防止コートを採用していたが、次回の改修時の塗膜除去が非常に困難であること、塗膜が紫外線劣化で黄ばんでしまう恐れがあることを考慮し、大理石が打ち込まれているコンクリート部分の耐力を回復する無機質系の材料を含浸させた。

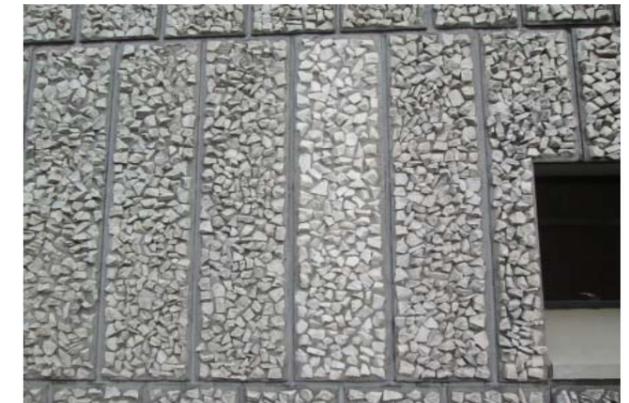
試験施工 (透明の被覆型落下防止コート)

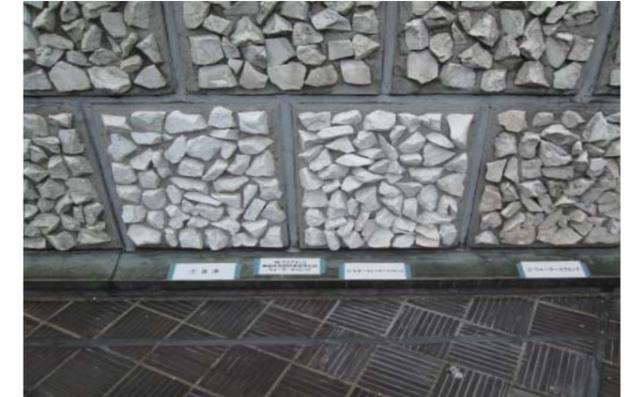
試験施工 (無機質系の材料)

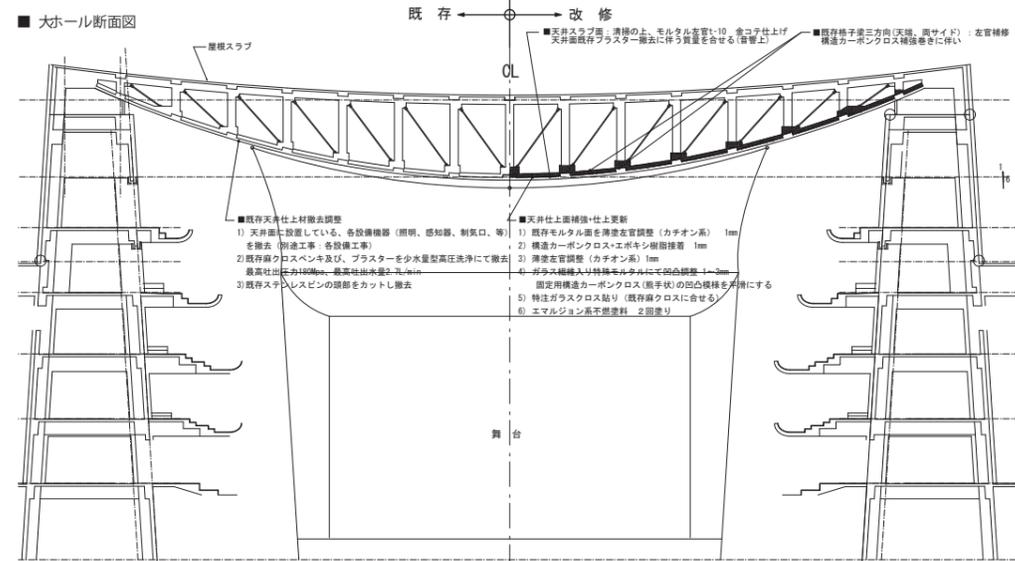
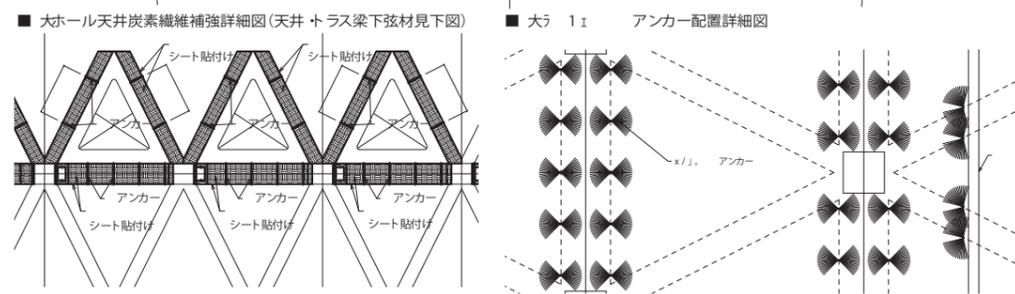
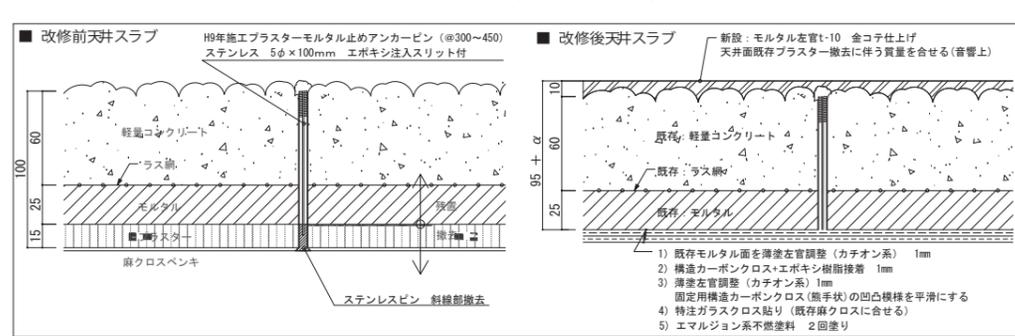
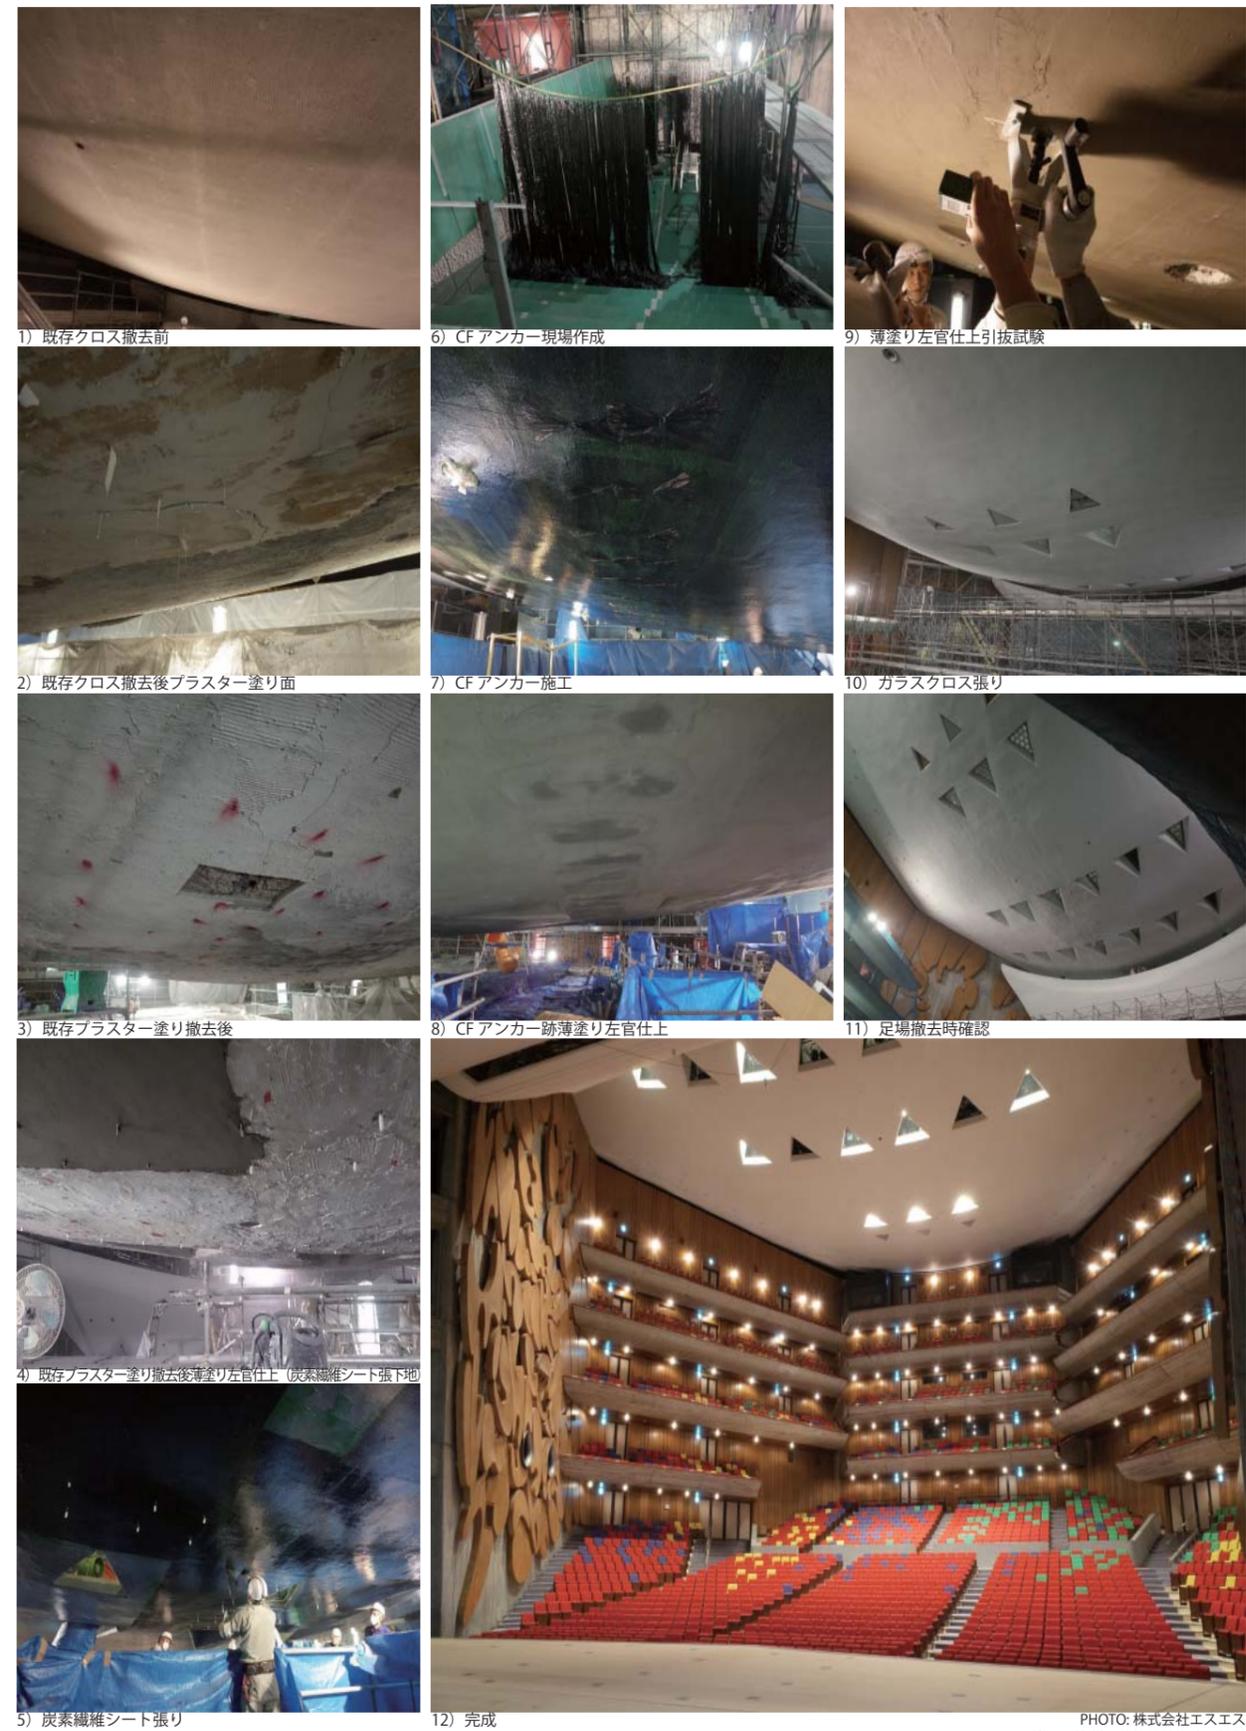
大ホール天井 改修

大ホール天井は、屋根スラブと天井スラブとの間にトラス構造が組み込まれている架構であり、天井スラブは軽量コンクリートでできている。天井面はモルタル塗り+プaster塗り+麻クロス+ペンキ仕上となっていた。天井面のモルタル塗り+プaster塗りは、平成11年工事の際にピン打ち補修(@300mm程度、長さ100mm)をしており、それを行っていたため東日本大震災時に剥落しなかった。天井構成上は、天井スラブに直接仕上げ左官を行っており、吊り天井方式では無いが、当時の軽量コンクリートスラブにピン止めしており、左官塗り部等の剥離について、安全性を数値上確認することができなかった。また、屋根天井を構成する構造メインフレームの再構築は、6カ月の工期内では不可能であった。これらを踏まえて、今回の改修で

は、大地震時に既存天井の仕上げ下地用モルタルや、天井軽量コンクリートスラブの落下防止に防護ネット的な役割を果たす目的として、既存天井面を構造補強用炭素繊維シートで補強、及び覆う方策を考案した。表層クロスとプaster塗りを剥がし、モルタル塗り面に構造補強用炭素繊維シートを全面貼りし、天井スラブ梁も炭素繊維シートで補強の上、CFアンカーと呼ばれる炭素繊維の束にて、天井スラブ梁と天井面を結び付けた。その後、天井面のCFアンカーの凹凸面を最小限のカチオン系モルタルで薄塗りし、その上に既存麻クロスと同型テクチュアーのガラスクロス+ペンキ仕上とした。また、音響上天井質量を変えるとホール内音響が変わるという観点により、撤去したプaster部分の重量と同等のモルタルをスラブ上部に載せ、天井の形状、意匠、音響を維持した。

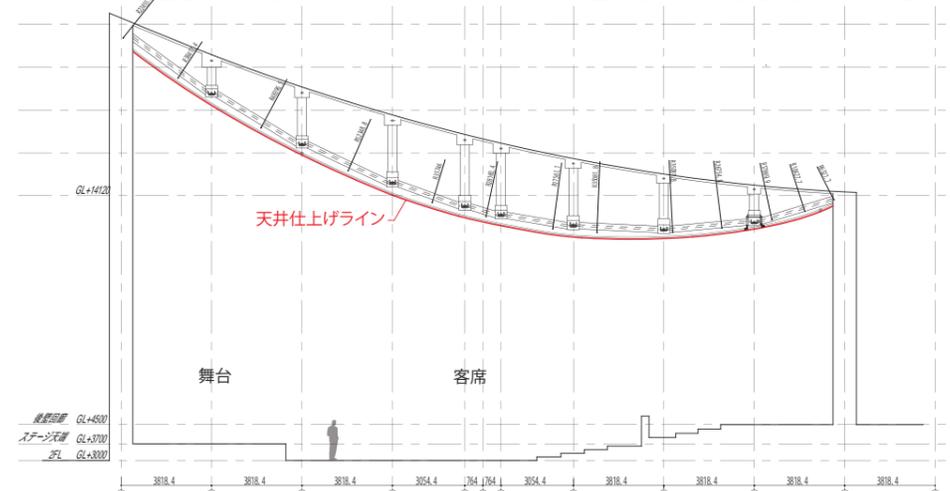
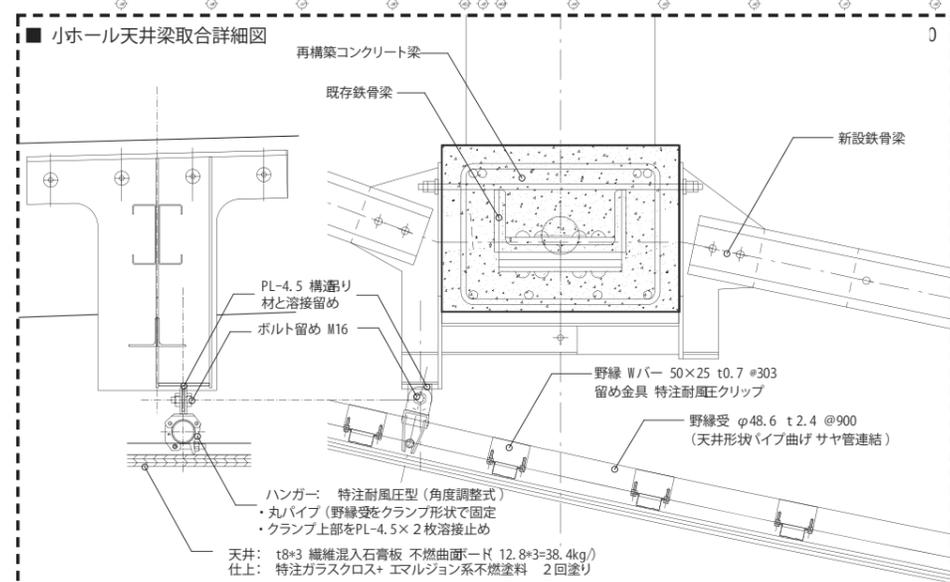
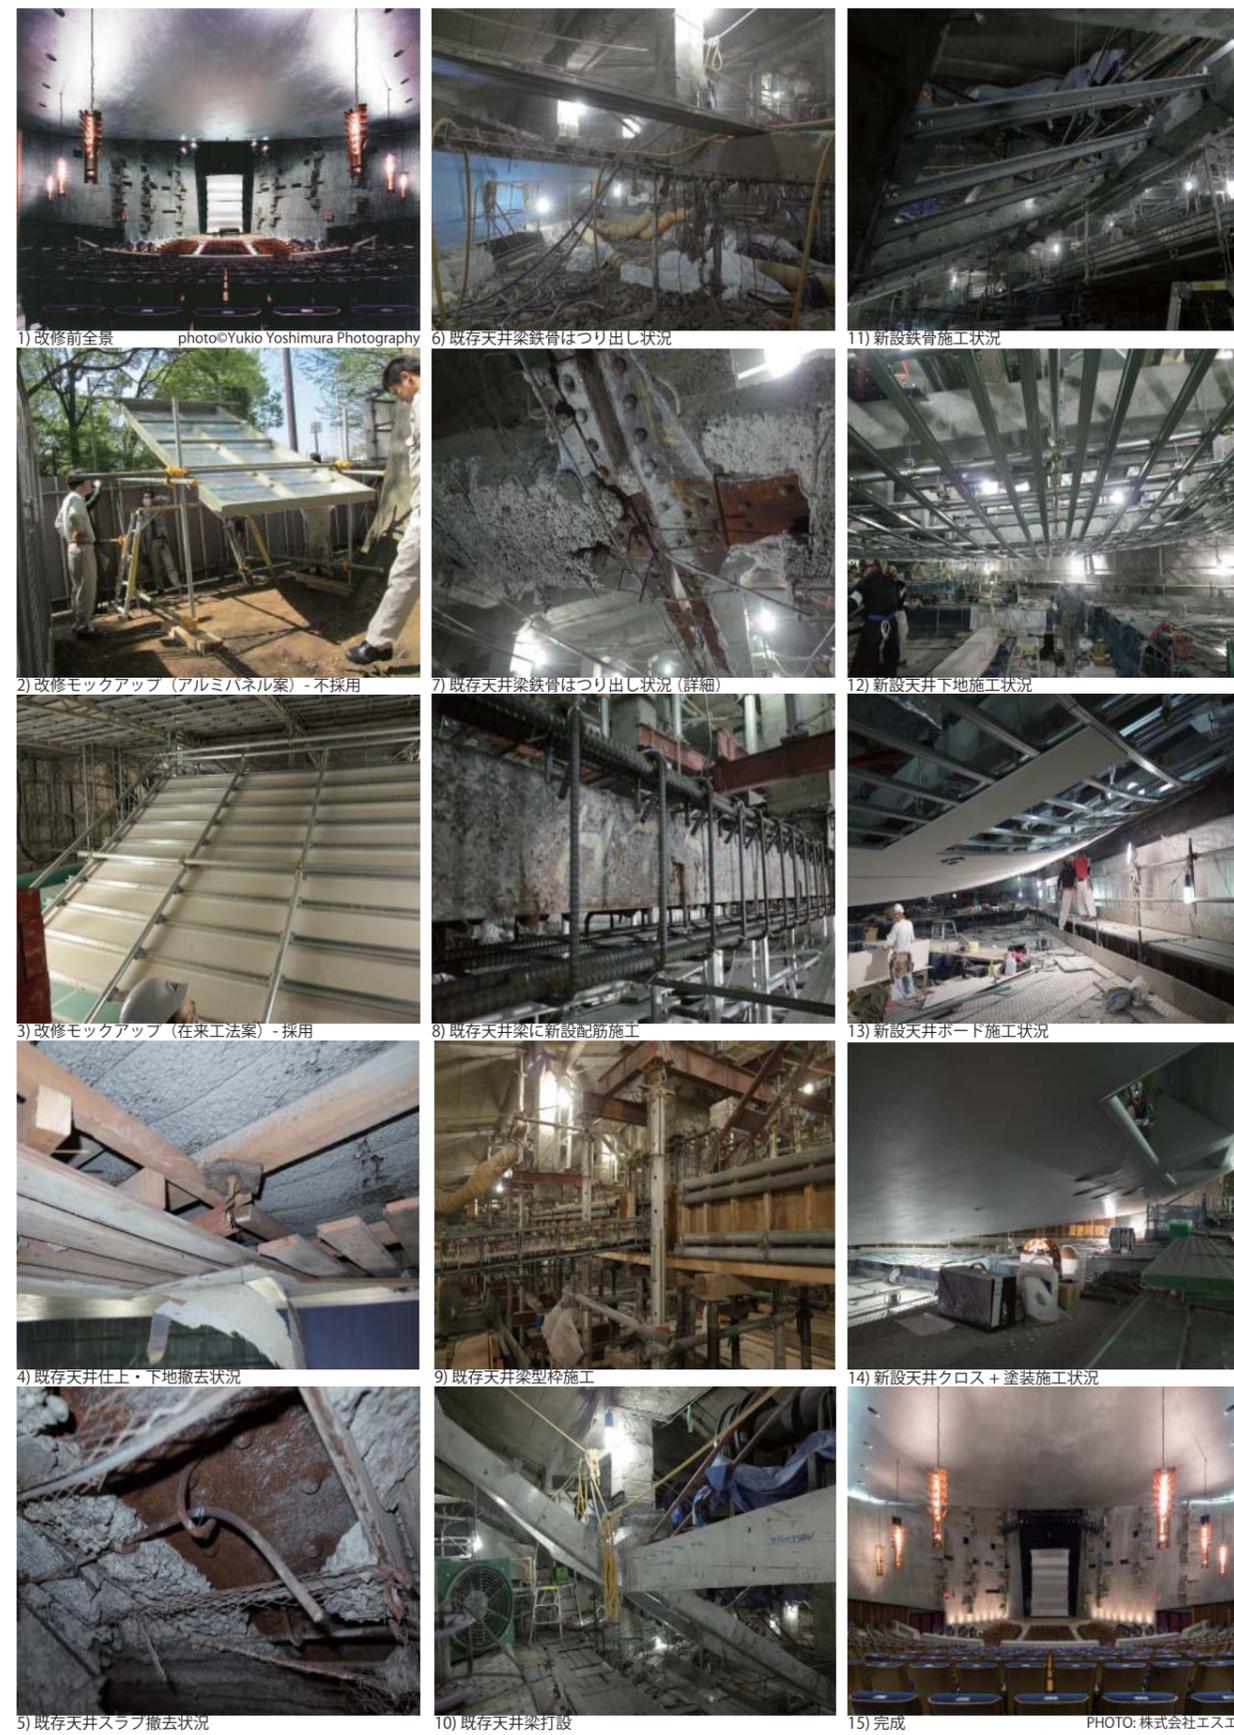
小ホール天井改修

天井は、大ホールと同様のトラス架構であるが、天井スラブ下部は曲面を強調するためか、スラブ直下に木軸下地を組み、木製ボード + 麻クロス + ペンキ仕上となっていた。東日本大震災時に問題は起きなかったが、当時の軽量コンクリートより固定されている天井材について、安全性を数値上で確認することはできなかった。

また、既存天井スラブ、梁を補強し、且つスラブ直下の狭い空間に強固な下地組で天井仕上げを行う方法は、構造積載荷重上不可能となり、メインフレームの再構築も、工期内では不可能であった。

そこで今回の改修では、既存天井スラブ、天井仕上下地は撤去、梁を再構築及び補助梁を追加することで強化し、軽量鉄骨下地ボード張り天井にて、同形状に再生する方策を考案した。まず、既存天井を天井スラブごと撤去し再生するため、複雑な3次曲面形状や、照明開口位置を復元するため3次元測量に

て記録し、又、音響測定にて事前確認を行った。

次に、既存天井スラブ及び木組天井材仕上を撤去し、既存天井スラブ梁を補強のため梁内部に設けている鉄骨まではつり出し、鉄筋コンクリートで再構築をした。そこに新設鉄骨を掛け、鉄骨部材と天井下地軽量鉄骨部材を直接固定した。天井面は既存天井スラブを撤去したため、音響上は質的にボード×3枚張りで再構築させ、既存麻クロスと同型テクチャーのガラスクロス + ペンキ仕上とした。天井梁内部のコンクリートに被覆された鉄骨があり、大規模に研りださないと既存スラブと仕上との関係が全体的には不明確な部分があったため、一部梁の研りを行いその調査結果を元に天井レベルを確認する必要があった。ちなみに今回の耐震天井の設計水平震度は安全性確保のため、2.2Gを想定している。再構築強化された天井面梁と、強固に接続される天井野縁という連続した材料が、天井全体に設置されていることで地震に対しての強度を確保し、同形状にて再生することで音響と、意匠の継承を維持した。

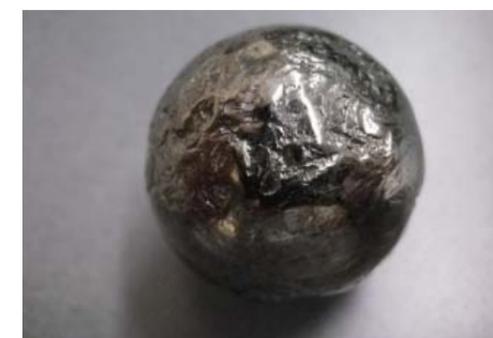
図1 既設ボールナット内の鋼球

反射板格納迫りの駆動方式はスクリー式であり、質量約150tの反射板を4本のボールねじを用いて昇降する機構である。ボールねじは、摩耗が少なく回転が滑らかという特徴があるが、設置後15年が経ちメンテナンスを行う中で、グリスに摩耗粉とみられるものが発見され、今回の更新に至った。

ボールねじは、ねじ軸とボールナットで構成され、ボールナットの中には約125個の鋼球が入っている。この鋼球が動作時にぶつかり合い摩耗してきたことが今回の原因と予想された。

ここで実際に交換した既設のボールナット内に入っていた鋼球を図1に示す。これを見ると表面が摩耗し凹凸があることが見て取れる。また製作時の鋼球径が25.4mmの真球であるのに対し、この既設の鋼球の直径は約24.5mmと0.9mmすり減っており、グリスに混入していた摩耗粉はこの鋼球のものであることがわかった。

更新内容としては、ボールねじごと交換することができれば、今後より安全な運用となると思われたが、ねじ軸を搬出入するには舞台面に大きく穴を空ける必要があり、工期から考えても厳しいものであった。そこで今回はねじ軸より早く摩耗するように設計されていたボールナットを交換することで、安定運用できるように考えた。
