JATJET JOURNAL

東京文化会館 (25) 改修工事

東京文化会館の改修

株式会社前川建築設計事務所 田中茂／江川徹／濱興治／原田忠弘

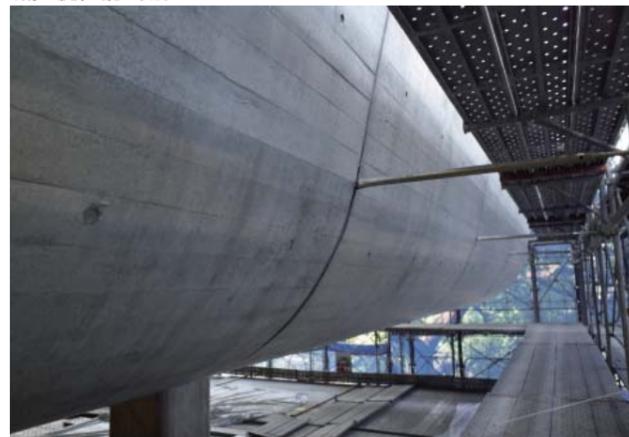
色合わせ施工状況

当初今回設計が始まった時点の調査では、既存のウレタン塗膜が半分以上残っているため、軽微な補修を行うのみとしていたが、設計を進めていくにつれ、改修後10年経過した段階で半分まで塗膜が劣化しているということは、あと10年程度で躯体が裸になってしまう。10年後に全面足場の外壁改修を行うことを予定することができないとの意見が出て、設計では既存塗膜にシリコンを上塗りする方法を採用した。工事が進めていく中で、大庇の中性化が思ったより進んでおり、最終的にはアルカリ付与を行うために既存塗膜を除去し、光沢が少ないフッ素樹脂塗装で仕上げることが決断した。

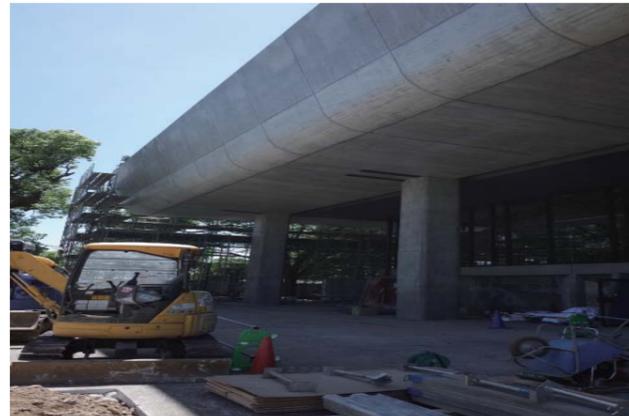
足場解体状況

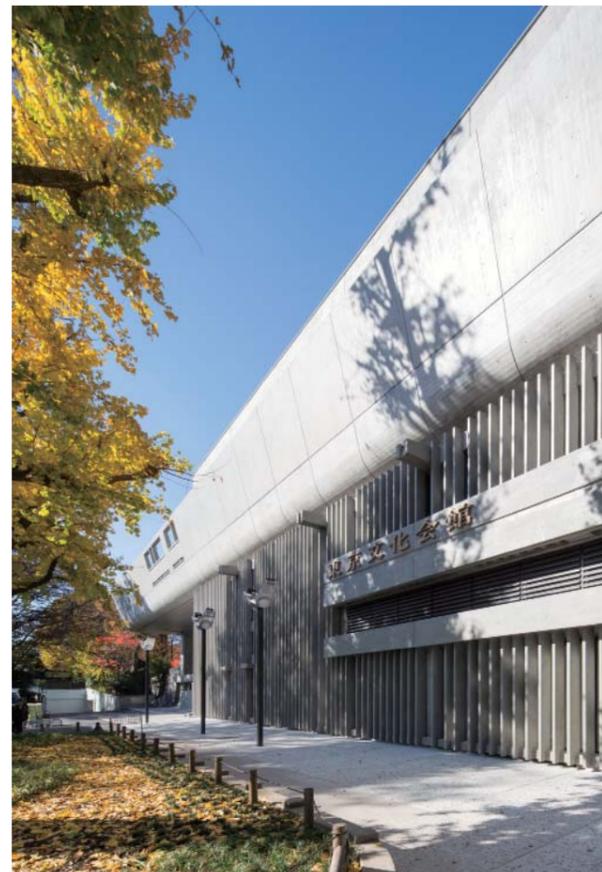
竣工 (東側外壁)

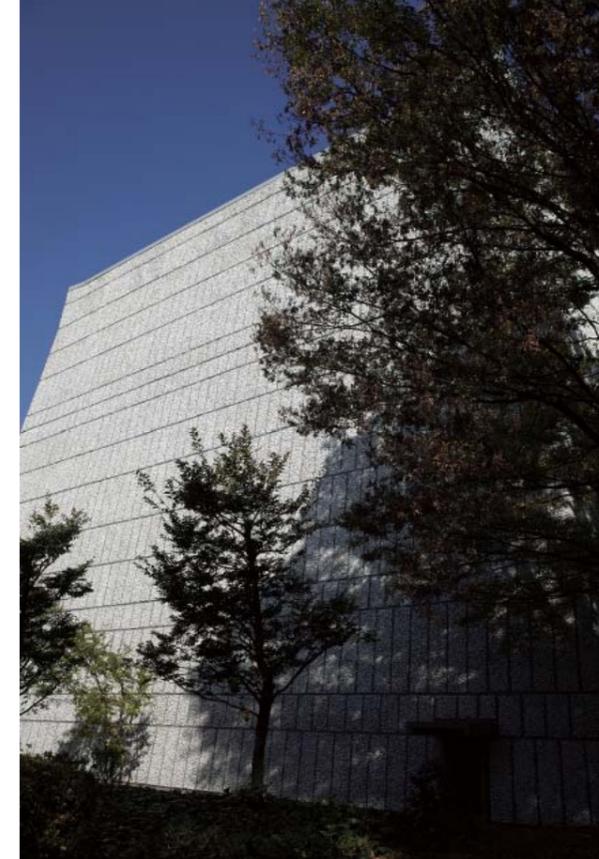
竣工 (大ホールフライ南側)

文化会館の外壁仕上で前記のコンクリート打ち放しの大庇と双壁をなすのが、大ホールフライ部分を主に覆う大理石打込み PC 版である。PC 版に打ち込んである大理石が経年劣化で地面の植栽部分に落ちているのが見られるため、落下する危険性があると考えられていた。高圧洗浄 (100Mpa 程度) で汚れを洗い流すと同時に劣化した部位を圧力で落とすこととした。設計では、透明の被覆型落下防止コートを採用していたが、次回の改修時の塗膜除去が非常に困難であること、塗膜が紫外線劣化で黄ばんでしまう恐れがあることを考慮し、大理石が打ち込まれているコンクリート部分の耐力を回復する無機質系の材料を含浸させた。

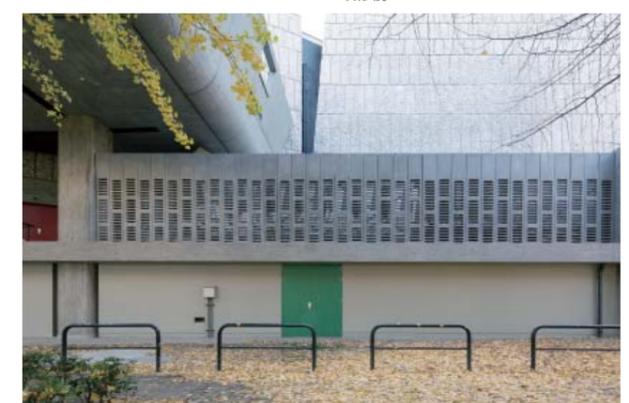
竣工

大ホールフライの西側には館全体の空調をまかなう、クーリングタワーが設置されており、PC 製の目隠しパネルが設置されていた。今回工事で室外機置場の増床に伴い、目隠しパネルを延長することとなったが、屋外用の PC 版では現行基準の鉄筋のかぶり厚さが取れないため、GRC 製で同一形状を製作することとした。

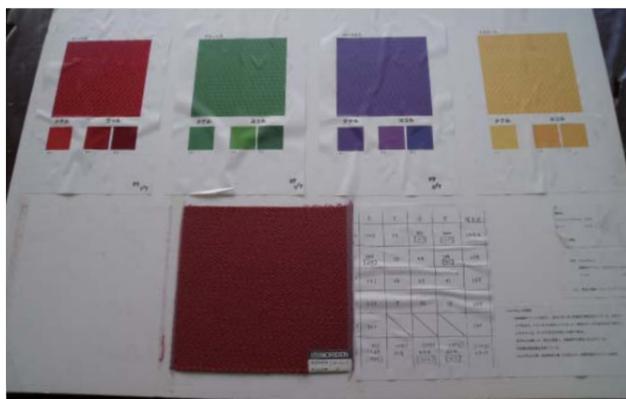
提出された張地の試作品と保管してあった平成11年の改修時の張地見本を比較したところ見た目の風合いが違うことが分かった。原因を追究してみると、ウールの原産地の違いはあるものの、生地製作後の起毛で影響を及ぼすことが分かった。通常の森傳「フォーチュン」の場合、肌触りをよりよくするために起毛を行っている。今回は特注色の縦糸1色と横糸2色の3色が混ざっているため、起毛すると糸が潰れ3色が不明確になってしまうため、起毛を行わず、現況に出来るだけ近い張地とした。

大ホール張地色見本 (H9年改修時)

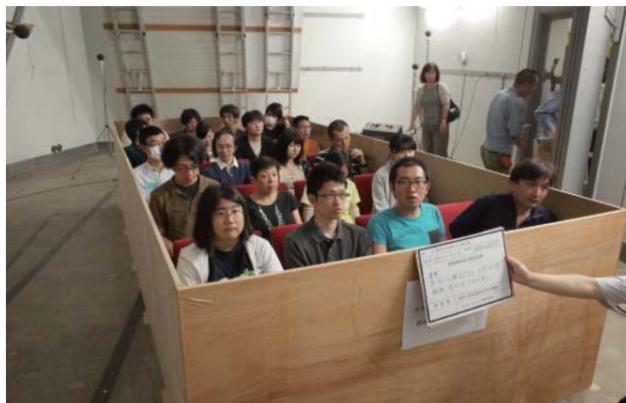
劇場椅子のウレタン取替えを行うと既存のウレタンよりも吸音率が上がり、工事前と工事後のホール全体の響きが変わってしまうということは、永田音響のレポート(「永田音響設計 News 05-06号」)でも書かれているように、ホールを改修する上で注意すべき点の一つである。これまで文化会館の改修でも取替えを行う際には張地の裏にラミネート加工を施すことを行って来た。今回の改修では既存の大ホールと小ホールの張地を同時に剥がし、そのラミネート加工について調べた結果、改修時期によって材料の主成分や厚みが違う事が分かった。そのため、ラミネート加工を行う上では材質や厚みを規定する必要があり、椅子の吸音試験では、既存、改修(ラミネート無)、改修(ラミネート有厚)、改修(ラミネート有薄)の4パターンを測定を行い、座り心地の影響を考慮して厚みを決定した。

大ホール劇場椅子音響測定 (着席時)

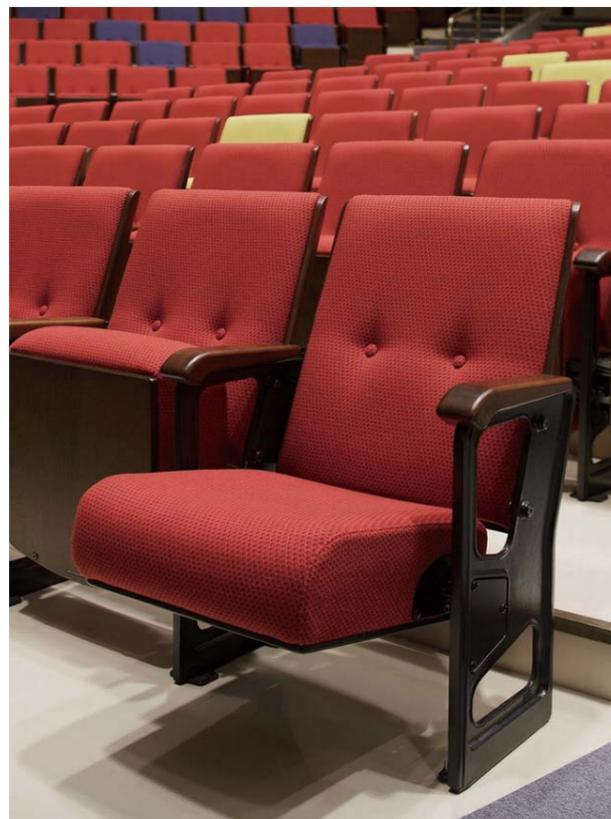
大ホール劇場椅子

今回の工事では、大ホール天井及び小ホール天井、ホワイエ天井を改修するため、ホール内及びホワイエには全面柵足場を掛ける必要があった。そのため劇場椅子(大ホール:2303席+小ホール:649席)の仮置きをしておくスペース確保が必要となった。また、ホールの稼働率が高いことから、大ホールの改修履歴を調べると、約20年の周期で椅子の改修を行っており、前回の改修は、平成11年に実施され、既に15年経過していた。次回の改修時期が未定であることと、置場の問題を解消するために、今回は座と背板のウレタン材取替え、張地の張替え、木部の補修、鉄部の再塗装を行った。

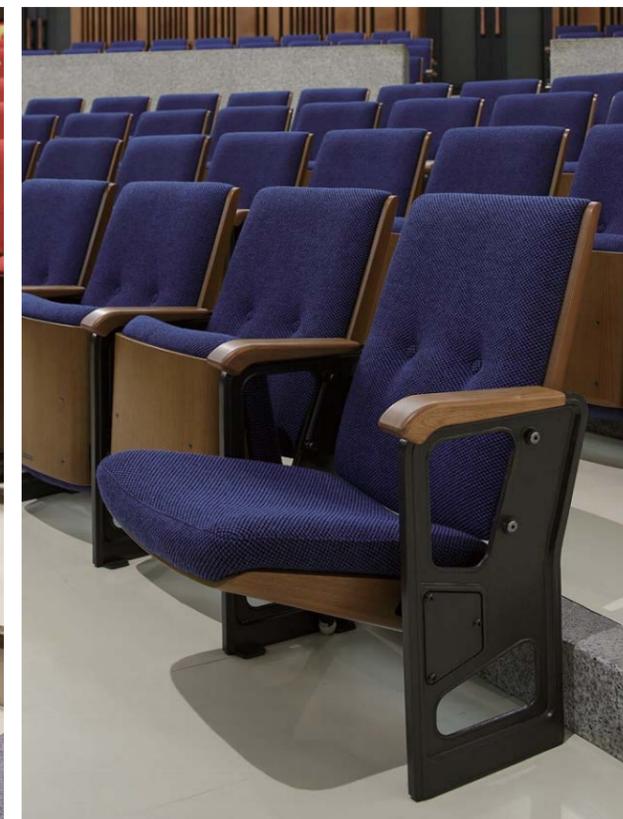
小ホール劇場椅子

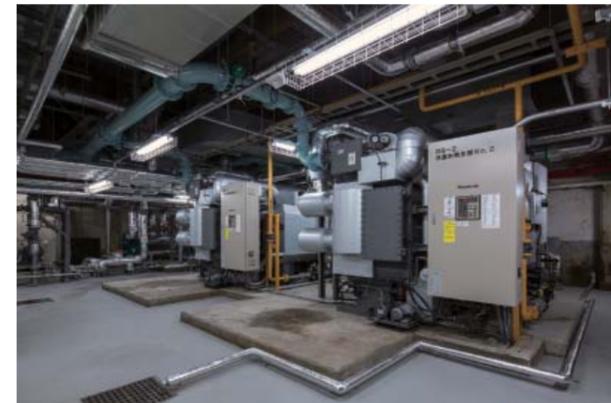
冷温水発生器

- 26年間使用したガス焚冷温水発生機を更新。
⇒新システムはベストミックス方式(高効率ヒートポンプチラー+ガス焚冷温水発生機)
- 冷却塔置場にヒートポンプチラーと冷却塔を設置し冷温水発生機を現状の機械室に設置。
- 新リハーサル室の熱源はヒートポンプチラー1台と既設蓄熱槽の組合せとし、本館に比べ冷房期間の長い状況に対処。
- 工事範囲はB1Fポンプ室、冷温水発生機室、ボイラー室、冷却塔置場

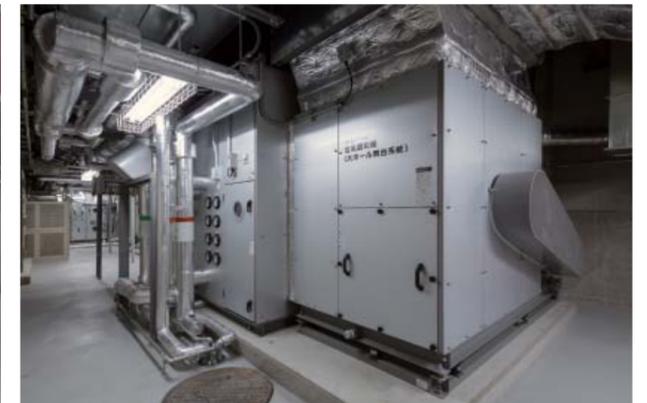
空調機(大ホール舞台系統)

- 大ホールの客席の1階～5階までの温度差の解消と湿度の定常化を行った。
- 楽器は湿度変動に敏感であるので、舞台、小ホールでの湿度の定常化を目指した。
- ピアノ庫の保存(湿度の定常化)環境を確立。(大ホール、小ホール)
- レストランの冷房負荷増大に対し空調能力増強を図り、快適性の向上を行った。
- 厨房(B1F、2F)の夏期における空調環境(冷房能力増強・衛生環境)の改善を行った。
- 大・小ホール廻りの舞台設備関係緒室におけるパッケージ型空調機の更新を行った
- 工事範囲はB1F送風機室A～D、4F機械室A～C、5F機械室内の空調機・ダクト・配管等の工事を行った。

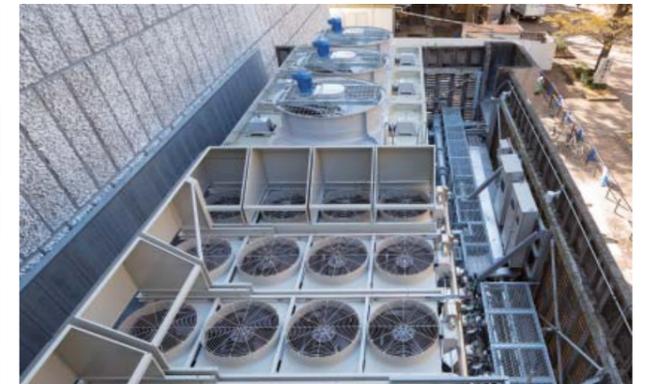
冷却塔・ヒートポンプチラー

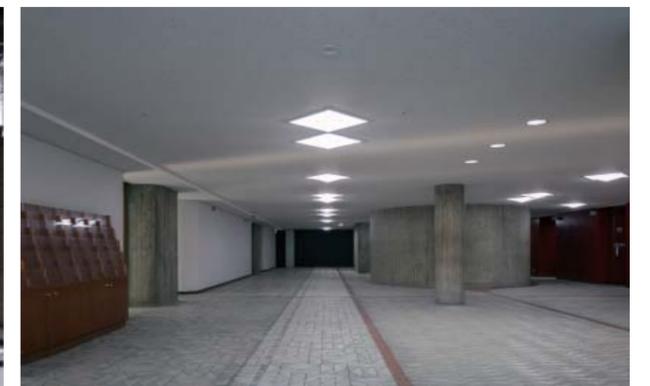
既存照明のLED化(1F楽屋ロビー)

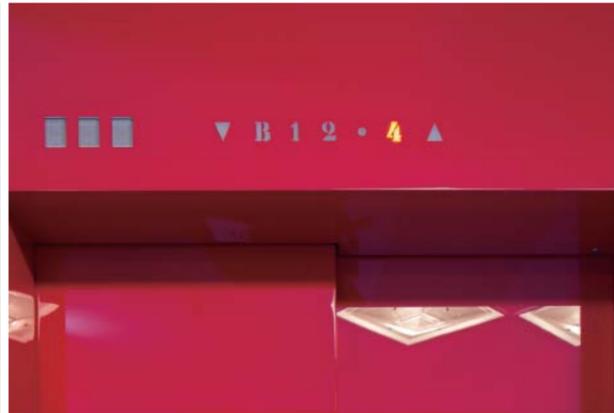
1号機インジケータ (オリジナルフォント)

- ・各昇降機設備(6箇所)の法的機能更新と、意匠の継承。
- ・本館人荷用、リハ棟乗用昇降機の駆動方式について、油圧式を機械室レスロープ式へ変更し、メンテの向上を行った。
- ・戸開走行保護装置の追加、乗用及び人荷用昇降機扉の遮煙性能付乗場戸へ変更し、利用者の扉挟まれ防止や火災時の安全性向上を行った。
- ・本館1・2号機は館の運営に応じて連動制御を解除し、個別に停止階を選択出来るようにした。
- ・本館1・2・3号機の乗場扉色と幕板インジケータの切文字フォントについては、竣工時の意匠に合わせた。

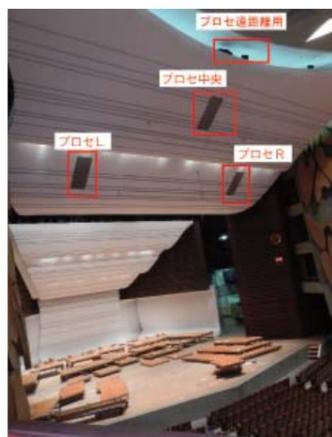
写真1.
プロセニアムスピーカー群

拡声メインのプロセニアムスピーカー群は、コンパクトラインアレイ型(d&b audiotechnik T-series)が採用された。歴史あるホール内の意匠を極力損なわないよう既存スピーカー開口寸法を変更しない計画である。【写真1】

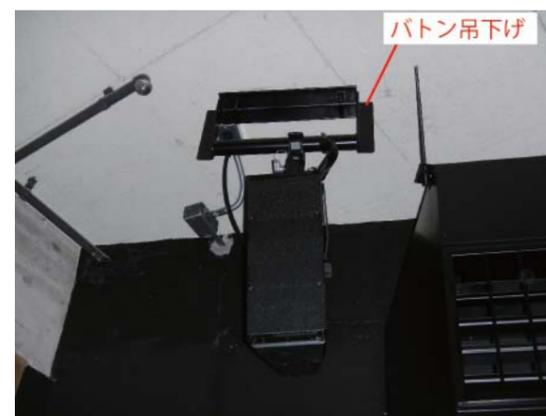
写真5. オーケストラピットはね返りスピーカー

オーケストラピットはね返りスピーカーは、プロセニアムスピーカー群と同型式(d&b audiotechnik T10)をバトン吊下げ型とした。このスピーカーはラインアレイとしてもポイントソースとしても使用できることが特徴であり、ここではポイントソース設定とした。これによりプロセニアムスピーカーと音質の統一ができ、更に、バトン吊下げ設置としたことで、演目によっては持ち込みスピーカー等に容易に吊換えができるように配慮している。【写真5】

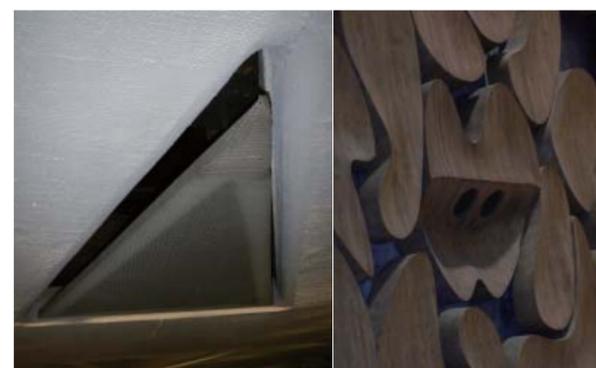
写真6. 客席天井スピーカーおよび客席天井スピーカー

客席天井スピーカーおよび客席壁スピーカーは、新築当時はメインスピーカーとして使用されていたものであり、初めての更新となった。【写真6】

客席天井スピーカーは、はね返りスピーカーと同様、プロセニアムスピーカーと同型式(d&b audiotechnik T10)が採用され、ポイントソース設定である。

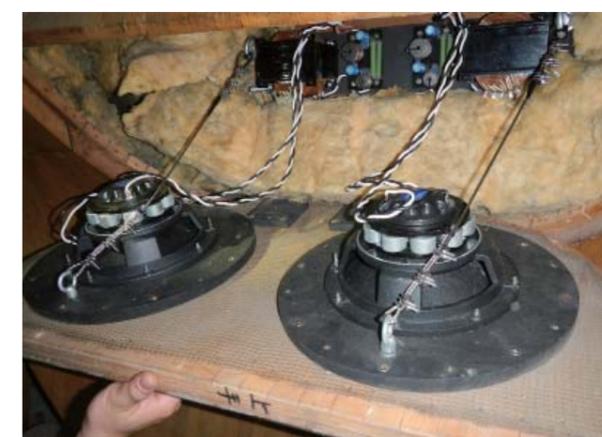
写真7. 客席壁スピーカー(内部)

客席壁スピーカーは、両側壁を飾る木のレリーフ(壁面反射板)内に設置するという設置条件のため、取付方法等の検討に時間を要したが、同軸2ウェイ・スピーカーユニット型(8インチ)を採用し、意匠的にマッチした更新ができた。【写真7】

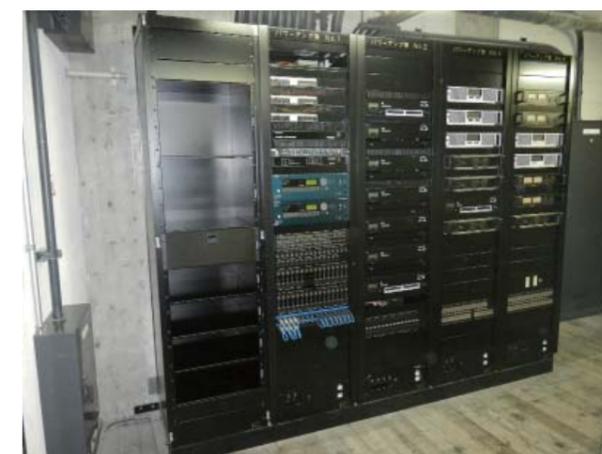
写真8. パワーアンプ架

スピーカー更新に伴いパワーアンプ架の機器更新を行った。デジタルマルチプロセッサは2010年に導入されたYAMAHA DME64Nを1台構成から、2台構成(Cascade接続)に拡張している。また、プロセニアムスピーカー群などのパワーアンプはスピーカーメーカーによるスピーカー専用モデル(d&b audiotechnik D12、D6)に更新した。このアンプはAES/EBUデジタル入力を備えており、2010年に導入された音響調整卓(DiGiCo SD7)からデジタルマルチプロセッサを経由し、アンプまでをデジタルのまま伝送するシステムとなった。

各機器の省スペース化により、パワーアンプ架の左側を空ラックとし、棚や引き出しを組込することで収納スペースになっている【写真8】。

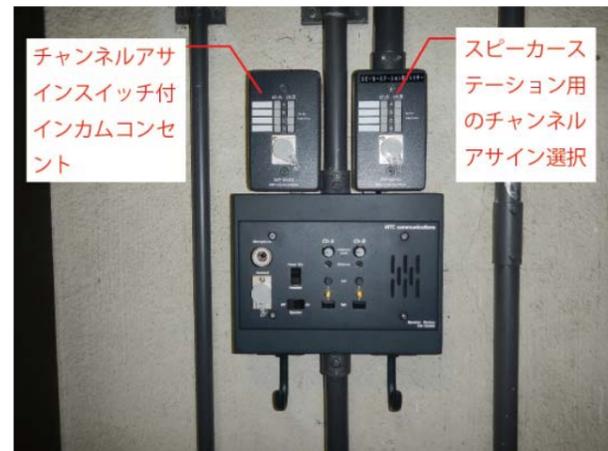
写真9.チャンネルアサインスイッチ付きプレート

照明スタッフ系やプロジェクター室など公演によって使用チャンネルの切替えが必要な場所には、チャンネルアサインスイッチ付きプレート(MTC WP-6X4S)が採用されている。スピーカーステーションは2chが最大であることから、使いやすい仕様になっている【写真9】。

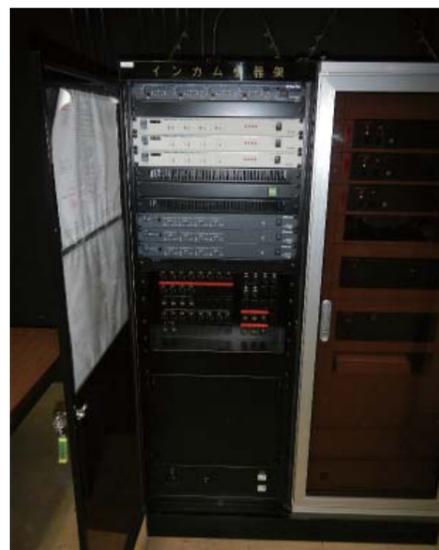
写真10.インカム機器架

さらにインカム機器架では、通常はリアパネルで行うターミネーションを専用プラグにてパッチパネルで行う手法をとっている。これは、外部持ち込み機器を接続するなどダブルターミネートによる誤動作を避ける理由があり、リアパネルでの作業を省くとともに持ち込み後の復旧確認も容易に行うことができるようになった。【写真10】

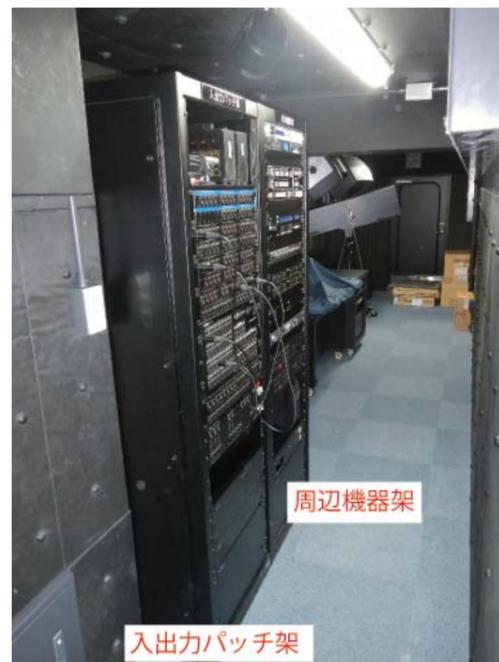
写真11.入出力パッチ架と周辺機器架
(新音響調整室)

音響調整室の位置変更により、音響調整卓は新しい音響調整室(以下、新音響調整室)へ移設を行い、入出力パッチ架と周辺機器架の更新を行った。【写真11】

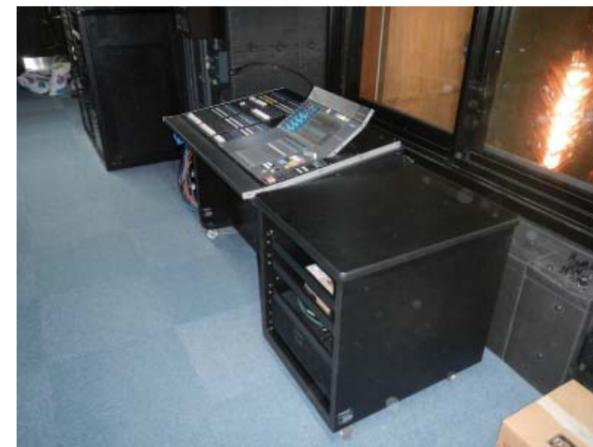
写真12.音響調整卓(新音響調整室)

音響調整室が客席後方に移設されたことで、舞台の様子や場内の音を確認しながらオペレートが可能となった。

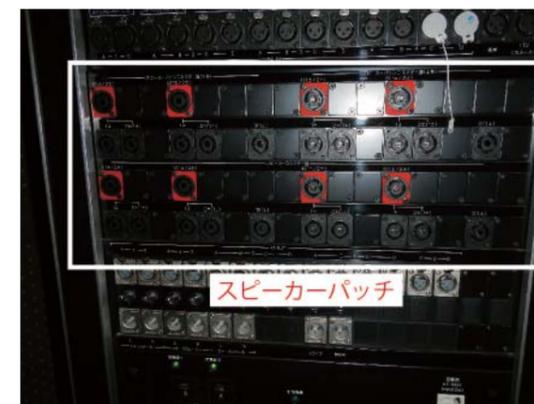
写真13.スピーカーパッチパネル(旧音響調整室)

このスピーカーパッチはノイトリックスピコンを使用し、1±、2±の全て結線(フル結線)したスピコンと1±のみ結線したスピコンの両方を準備している。フル結線のスピコンには赤ベースの亚克力板を取付けし、パッチミスを防ぐ工夫が施されている。【写真13】

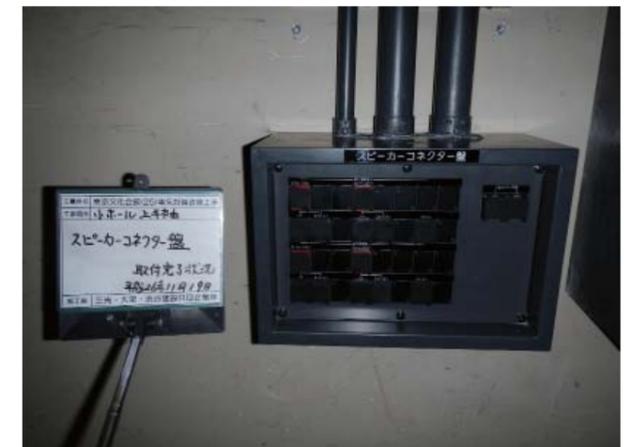
写真14.舞台上手袖のスピーカーコネクタ盤

この対応は、スピーカーコネクタ盤(スピーカーボタンおよび舞台上手袖)も同様に行っている。【写真14】

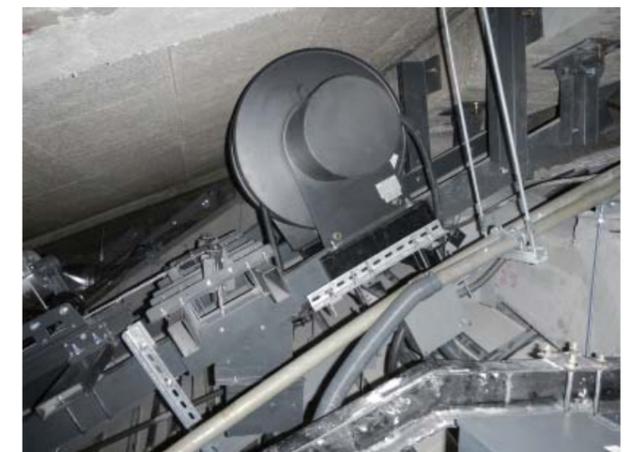
写真15.ケーブルリール

スピーカーボタンのスピーカー回線用に天井内にケーブルリールを設置している。これにより、昇降するボタンのスピーカーケーブルの巻き取り処理している。【写真15】

小ホールの規模から舞台への返しも含めた想定を行い、それぞれ5系統(ケーブルリールとしては10芯)とした。

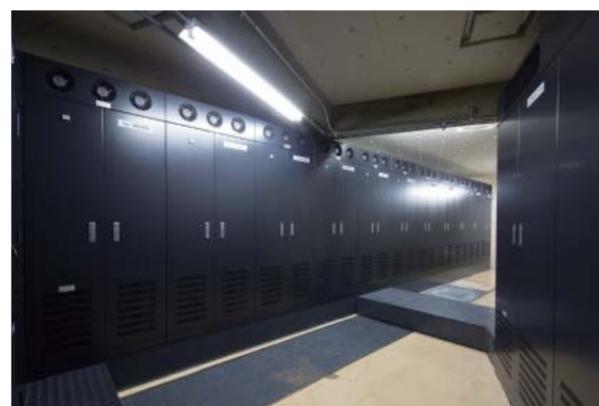
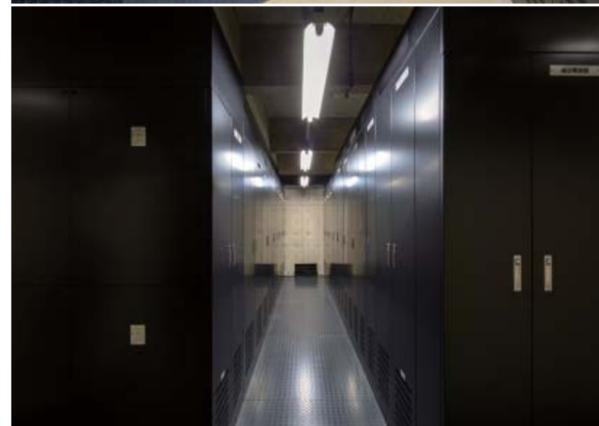
大ホール 調光器盤
(上:1階調光ユニットA室/下:地下2階調光ユニットB室)

1階調光ユニット室A及び地下2階調光ユニット室Bに設置されている調光器盤を全て更新した。調光器については漏電感知機能を付加し回路ごとのアラーム検知を行えるようにした。1次側電源のバスダクトは既設を再利用した。

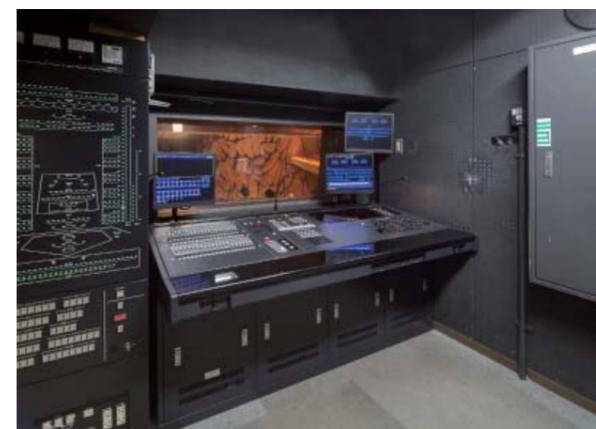
大ホール 調光操作卓

2階客席後方の調光操作室内の調光操作卓、ワイヤレス装置、下手の舞台袖地下1階に設置されている舞台袖操作盤を更新した。

更新した卓は改修前の卓の後継機種である「マリオネットスター」を納入した。

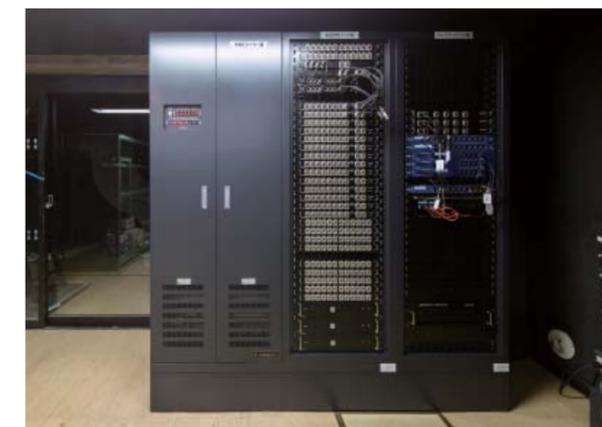
大ホール ネットワークパッチ盤/制御信号パッチ盤

1階下手ワークルームにネットワークパッチ盤を設置し、スノコに設置した舞台上部ネットワーク中継盤と客席天井裏に設置した客席天井ネットワーク中継盤を光ファイバーケーブルで接続。LANコネクタボックスを第1～第5ライトブリッジの各ブリッジに1面ずつ、調光操作室内に1面新設し、それぞれ最寄りのネットワーク中継盤とcat6UTPケーブルで接続することでイーサネット情報網を構築した。また、イーサネットからDMX512/1990への変換用にLAN-DMX(4ch)ノードも新たに納入した。

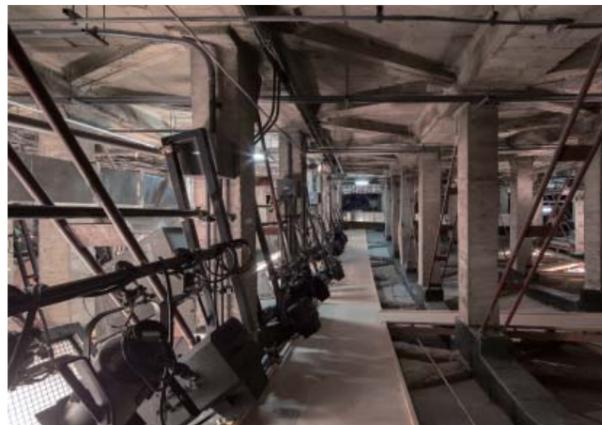
大ホール 客席天井内 第1シーリングライト

客席天井の耐震改修工事に伴い、客席天井裏の第1シーリング、第2シーリングに設置されている既設スポットライト器具を全て撤去。器具取付用パイプの改修後、プロファイルスポットライト、パーライトは更新し、エリプソイダルスポットライトは既設を再利用して、舞台演出に適合した形に取り付けた。プロファイルスポットライトについては今回の工事のために新規開発したハロゲン2kWの狭角プロファイルスポットライトを納入した。

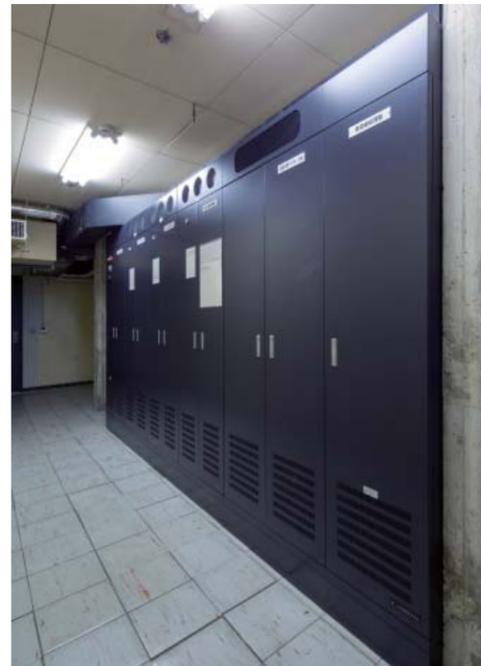
小ホール 調光器盤

4階の調光ユニット室内の調光器盤等を全て更新した。調光器については漏電感知機能を付加し回路ごとにアラーム検知を行えるようになった。盤配列は既設と同じとし、1次側電源のC Vケーブルは既設再利用した。
